National Energy
Board

Rapport sur un incident pipelinier

**Rupture d'un pipeline de transport de
gaz naturel près de Fort St. John,
en Colombie-Britannique**

Le 15 mai 2002

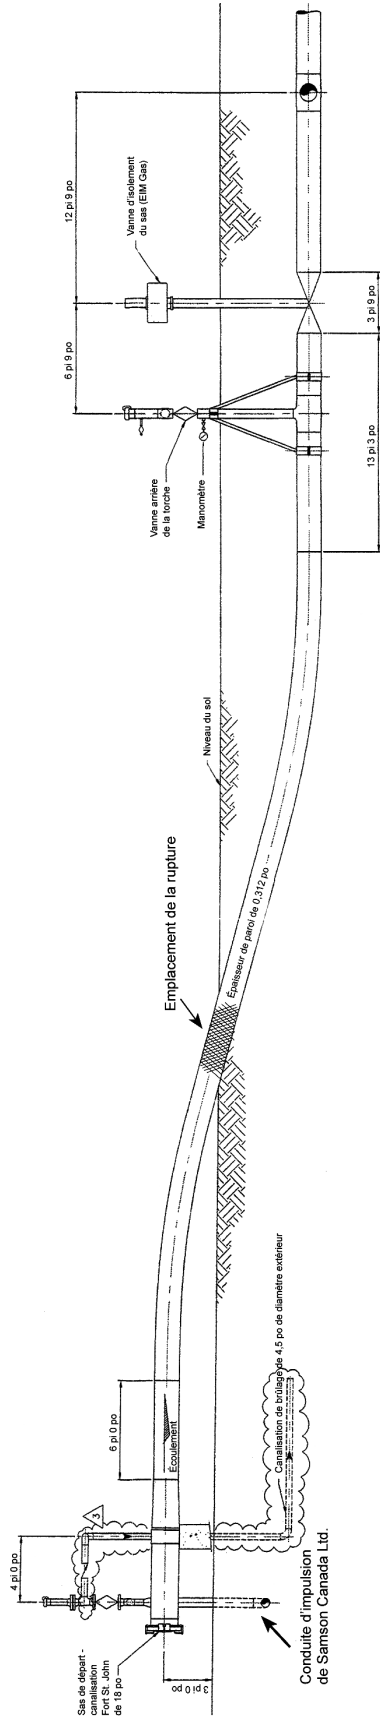
Figure A2 : Sas de départ

La section courbe en S entre le sas et la vanne d'isolement, soit l'endroit où le tube s'est rompu, avait une épaisseur de paroi de 8,74 mm (0,344 po). Pour les fins de conception, l'emplacement du sas de départ est désigné de classe 1.

L'examen visuel du tube a révélé que la rupture a pris naissance au point où se trouvait une importante « lamination »², qui avait été créée lors du procédé de fabrication de la tôle d'origine. En

Au moment de l'incident, le tube du sas de départ était dans un état affaibli à cause de la présence d'une importante « lamination » le long de l'axe central de la canalisation, dans laquelle de l'hydrogène moléculaire s'était accumulé et avait causé un renflement vers l'intérieur. L'analyse de la fracture a permis de déterminer que la fissuration sous contrainte par le sulfure ajoutée à la fissuration causée par le renflement avait réduit la résistance du tube de plus de 50 %. Une analyse de la contrainte de rupture a indiqué qu'il fallait
